## 桃園市集合住宅外牆磁磚黏著層劣化原因之探討

桃園地理位置鄰近台北都會區，具備國際機場等重要交通建設，自民國 68 年起在國家發展建設上扮演重要角色。民國 103 年桃園縣市合併，住宅需求量居持續增加，特別是都市化人口密度較高之桃園區、中壢區與平鎮區，這些行政區也成為本研究對象的範圍。依據內政部及地方政府之住宅普查報告，民國 84 年與 95 年為桃園市住宅高峰期。住宅類建築物在外牆常使用磁磚面飾，磁磚容易因為屋齡增加而產生劣化現象，造成公共安全問題。因此本研究對象為位於桃園密集市區，屋齡超過 20 年且 11 樓以上之集合住宅，共計 50 棟。外牆磁磚剝落比例為 26%，其剝落界面以黏著層比例最高為 48%。

## **A study on the cause of the adhesive layer deterioration at the housing building exterior wall in Taoyuan City**

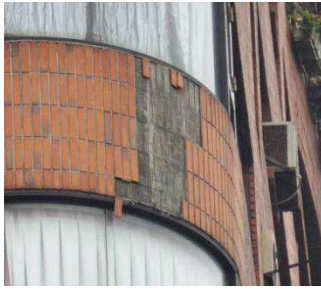
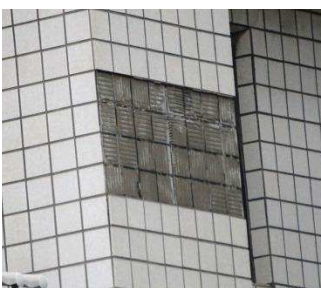
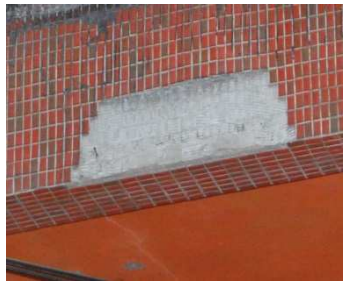
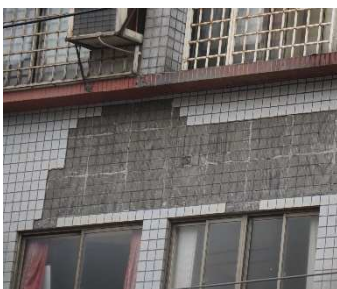
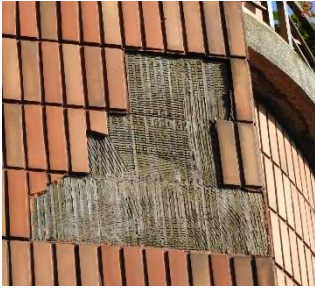
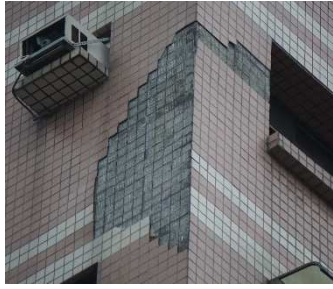
表 8 黏著層剝落現況(本研究整理/拍攝)

23 件剝落現況調查內容結果，雖剝落範圍、劣化程度不同，但在剝落層皆可見到磁磚背溝黏著痕跡，推測剝落層大多為黏著層。尤其以案例編號 10、12、17、20、23、38、48、50 之大片剝落更清楚顯示。表 8 為六個案例的近照整理。

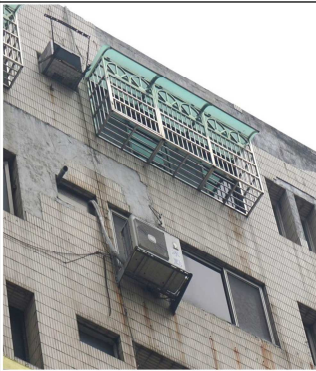
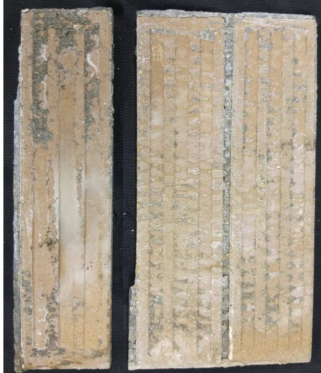
表 10 黏著層剝落磁磚案例(本研究整理/拍攝)

| 案例編號 | 48 | 49 | 50 |
|---|---|---|---|
| 附註 | <p>1. 背溝無任何黏著材料附著可能造成原因為黏著層表面風乾或未確實施加壓力使黏結材料與背溝溝縫密合</p> <p>2. 住宅剝落痕跡可見磁磚背溝紋路確定為黏著層</p> <p>3. 兩片磁磚填縫距離不足</p> | <p>1. 背溝無足夠黏著材料附著可能造成原因為黏著層表面風乾或未確實施加壓力使黏著材料與背溝溝縫密合</p> <p>2. 住宅剝落痕跡可見磁磚背溝紋路確定為黏著層</p> <p>3. 訪談專家經驗告知此可能未添加海菜粉, 黏結材料保水度不足情況, 黏度下降</p> | <p>1. 僅有些許黏結材料(但無確實佈滿磁磚)可能造成原因為黏著層表面風乾或未確實施加壓力使黏結材料與背溝溝縫密合</p> <p>2. 住宅剝落痕跡可見磁磚背溝紋路確定為黏著層</p> |

從結論裡施工、材料與人為三項因素得知集合住宅外牆磁磚黏著層剝落劣化原因。建議現場應提升結構體的精度和平整度，在結構體拆模後亦應切實灑水，得以和打底水泥砂漿達到較佳的黏著強度。早期黏著材料之海菜粉水泥砂漿的調配比例與凝結時間控管皆仰賴施工者經驗，今日的高分子樹脂的磁磚黏著劑可解決上述問題，著實改善海菜粉水泥砂漿保水度與黏著強度無規格化之缺點。但是現場大量的黏貼作業以及急迫的建設工期容易造成施工者塗佈面積過大，黏著材料表面風乾並且無確實壓實密合磁磚與黏著層等問題。筆者建議規範可擬定固定比例之施工單元面積所需之材料量與施工時間，材料的使用量及施工工時都需受到嚴格控管，以提升外牆磁磚的耐久性。
